総合研究大学院大学講堂（階段講堂）

～既存天井を撤去し耐震天井として再設置(吊り天井)～

東京学芸大学附属小金井小学校体育館

～天井を撤去して、軽量柔軟な天井を新設～

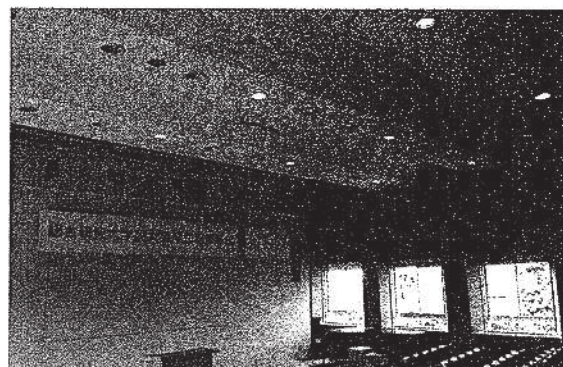
改修前
