# 天井の 耐震改修のススメ

～建築物における天井脱落対策～

# 東京女学館記念講堂

～天井をなくし膜ルーバー設置で視線やデザイン性に配慮～

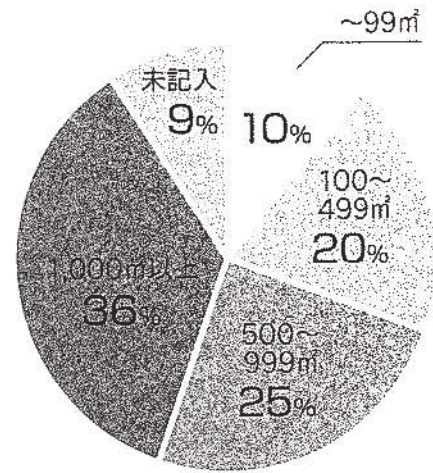
## <被害箇所の天井面積>

面積が大きな場所の天井で多くの被害が発生しました

東日本大震災での天井脱落の被害アンケート調査結果(16都県、回答数151)  
(2011年一般社団法人建築性能基準推進協会調べ)

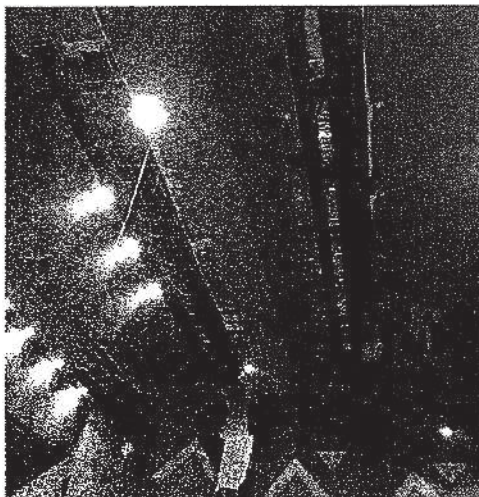
■ ホールにおける天井の脱落

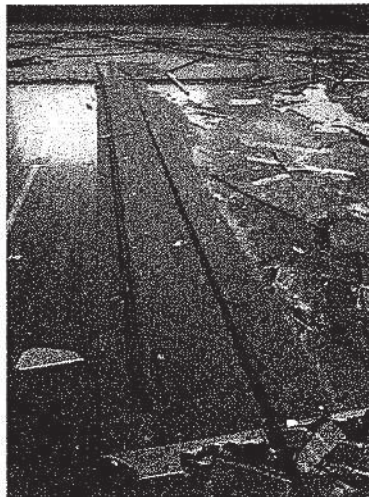
■ 脱落した天井部材

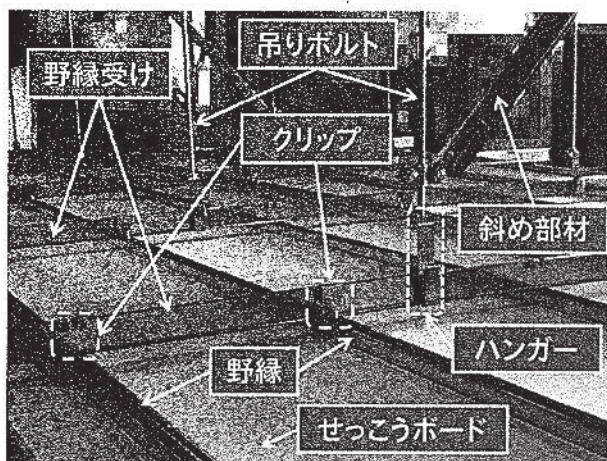
従来仕様による天井の構成例

従来の仕様	基準(仕様ルート)
クリップ、ハンガー等の接合金物	引っ掛け式等で地震に滑ったり外れるおそれ	ねじ留め等により緊結
吊りボルト、斜め部材等の配置	設計により様々	密に配置 【吊りボルト】1本/㎡ 【強化した斜め部材】 基準に従って 算定される組数
吊り長さ	設計により様々	3m以下で、概ね均一
設計用地震力(水平方向)	事実上1G程度	最大2.2G
クリアランス	事実上、明確に設けられていない	原則、6cm以上
